間伐材柵工の耐朽性 (I)

— 広域基幹林道「瀨川・氷ノ山線」における間伐材柵工の腐朽被害 —

Decay durability of Sugi and Hinoki thinning log used for fence works in forest road

— Observation of wood fences exposed to outdoor condition in Torokawa-Hyonosen road —

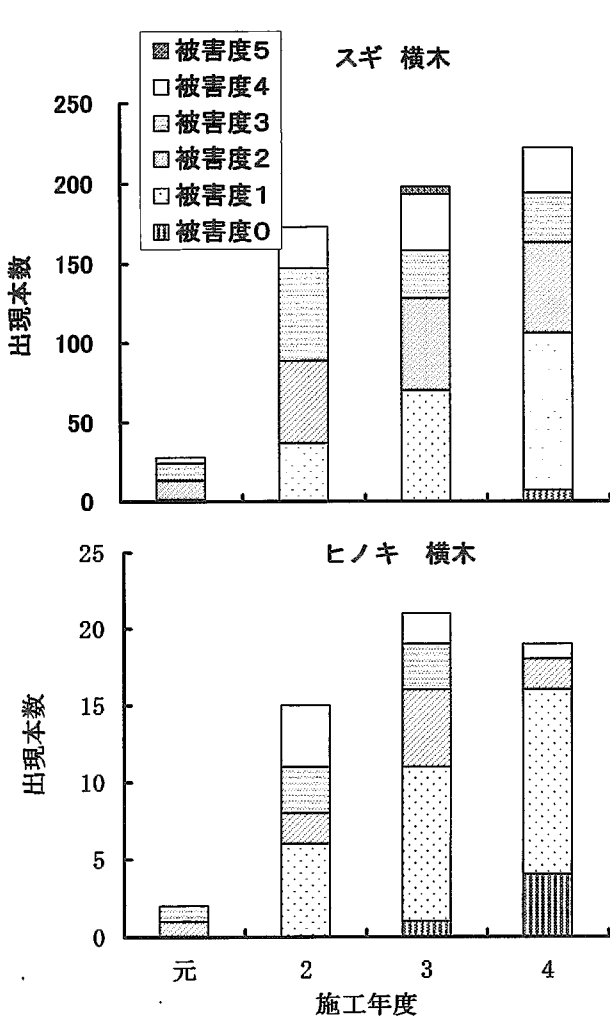
図-2 樹種別腐朽被害の出現本数

調査対象の間伐材は867本 (スギ777本、ヒノキ90本)のうち、杭丸太を除く横木678本(スギ621本、ヒノキ57本)の樹種別被害の出現本数は、図-2に示すとおりである。スギ、ヒノキとも3、4年度施工では、元、2年度施工した柵工に比べ、被害度0、1の比率が高い傾向はつかめるが、施工年度によって調査件数にバラツキがあり、樹種間の違いは明確でない。

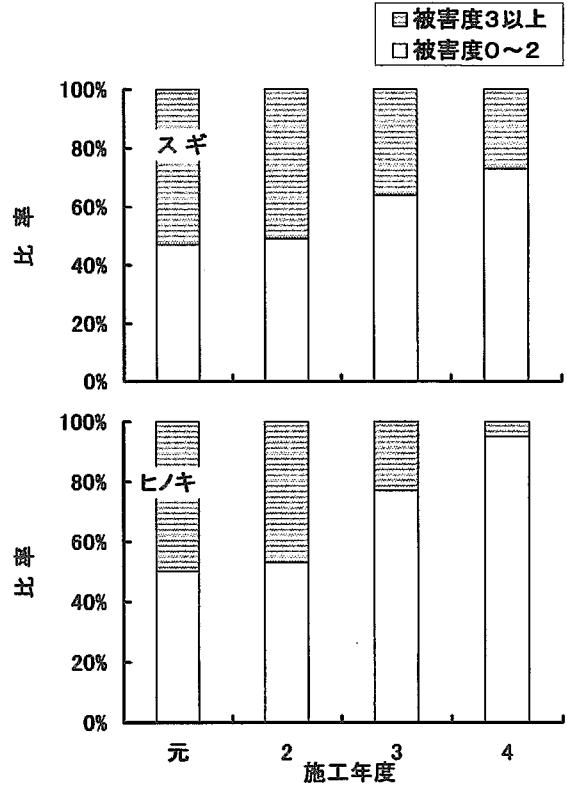
図-3 頻度比率による樹種別の腐朽被害(全地区)

そこで、被害度のある点を基準に、頻度比率を求めることとした。松岡らの杭野外地暴露試験³⁾では、耐用限界を被害度2.5としているので、今回は被害度3を基準にし、樹種別の頻度比率を求めた。その結果は図-3に示すとおりである。

元年度及び2年度ではスギ、ヒノキとも同じ様な傾向であった。元年度のヒノキの調査件数が極端に少なく、樹種間の違いを判断しにくい。3、4年度では、ヒノキに比べ、スギの方が被害度3以上の比率が高く、腐朽しやすい傾向がある。

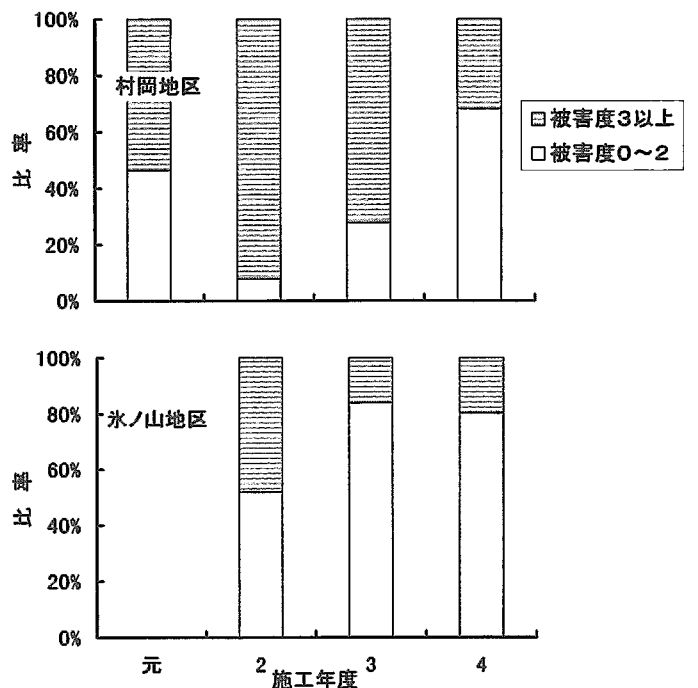
図-4 頻度比率による地区別のスギ横木の腐朽被害

調査本数が最も多いスギ材を対象に村岡地区と氷ノ山地区の違いについて、被害度3を基準にした地域別の頻度比率を求めた結果は図-4に示すとおりである。

氷ノ山地区では元年度施工がなく、また2年度の調査件数が少ない村岡地区で、被害度が元年度よりも高いという逆転現象が見られたが、3、4年度施工においては、村岡地区が氷ノ山地区に比べ、被害度3以上の比率が高く、先の柵工の総合判定結果とほぼ同じ傾向を示している。

今回の調査で採取したカワラタケ、カイガラタケなどの褐色腐朽菌の生育適温は、24~32℃と言われており⁴⁾、兵庫県では最も寒冷多雨の地域で、しかも標高が高いことから、気温が相対的に低い氷ノ山地区は、県下でも木材が腐朽しにくい環境であると言える。

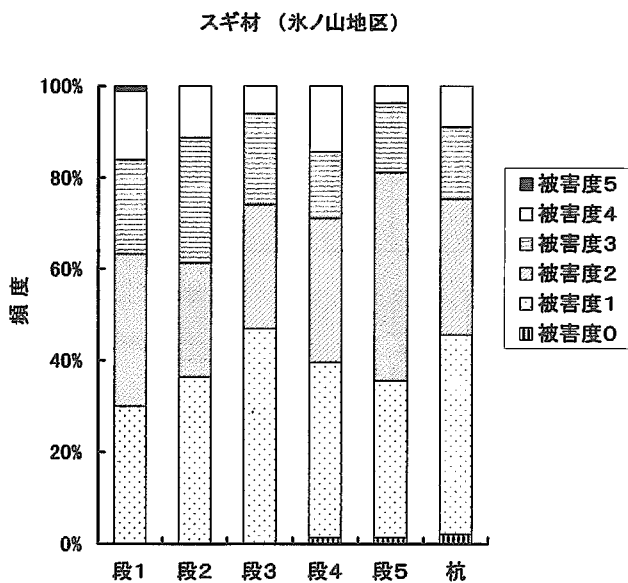
図-5 段別腐朽被害の出現本数

そこで氷ノ山地区のスギ材494本について、段別被害の出現本数で表示した結果は、図-5に示すとおりである。

段による極端な違いはないものの、健全な段階である

被害度0が出現するのは、段4、段5、杭であり、逆に腐朽が急激に進んでいる被害度5があるのは、段1だけであった。

これらのことから、横木の下段で土の中に埋もれることが多い段-4、段-5が最も被害が小さく、大気にふれることが多い最上段は被害が大きいと言える。杭は垂直に土の中に埋まり、地際部分が腐朽しやすく、丸太全体が腐朽する横木とは異なるため、別の試験方法による検討が必要であると思われる。

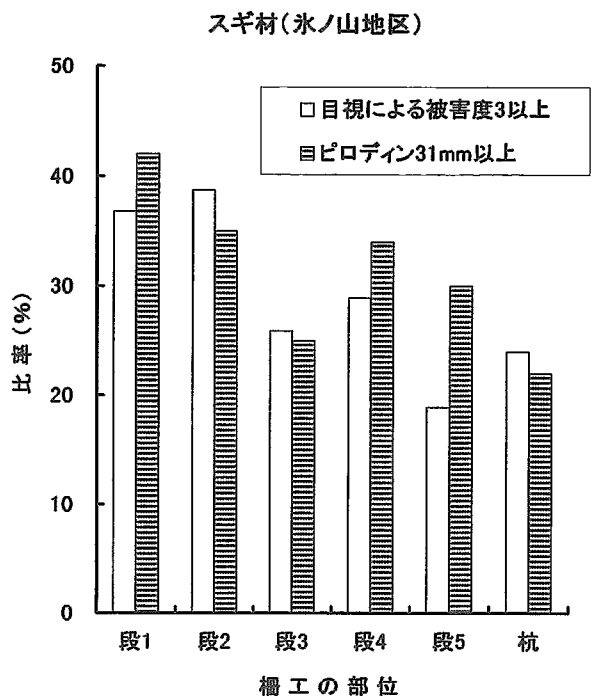
図-6 段別の目視調査結果とピロディン打ち込み深さとの比較

氷ノ山地区におけるスギ材の段別の被害について、目視調査による被害度3以上の占める比率とピロディンの打ち込み深さによる31mm以上の占める比率は図-6に示すとおりである。目視調査結果とピロディンの打ち込み深さとは同じような傾向を示している。

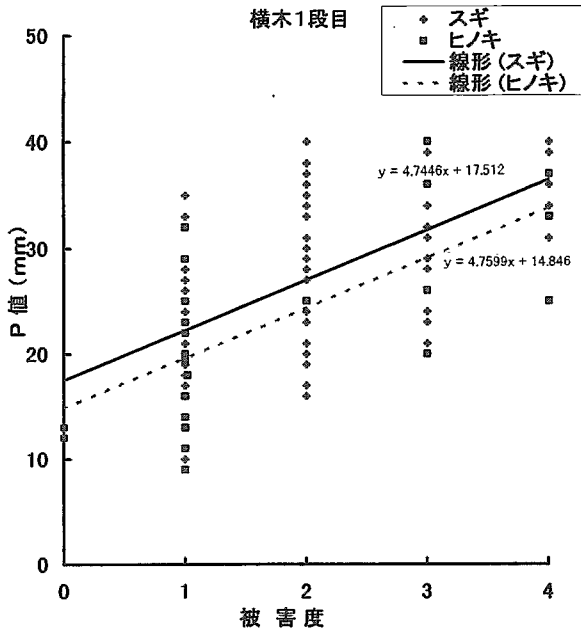
図-7 目視による調査結果とピロディン打ち込み深さとの関係

また、被害度が最も高い横木の1段目(段-1)のスギ材87本、ヒノキ材25本についての目視調査の結果とピロディンの打ち込み深さとの関係は図-7に示すとおりである。目視判定結果とピロディンの打ち込み深さ(P値)の間には、かなりのバラツキがあるものの、相関が認められる。

ピロディンの測定装置は腐朽度を数値化できるため、未経験者でも現場で比較的簡単に判定できる可能性が高いので、測定方法の改善や強度、含水率とピロディンの打ち込み深さとの関係を更に検討する必要がある。

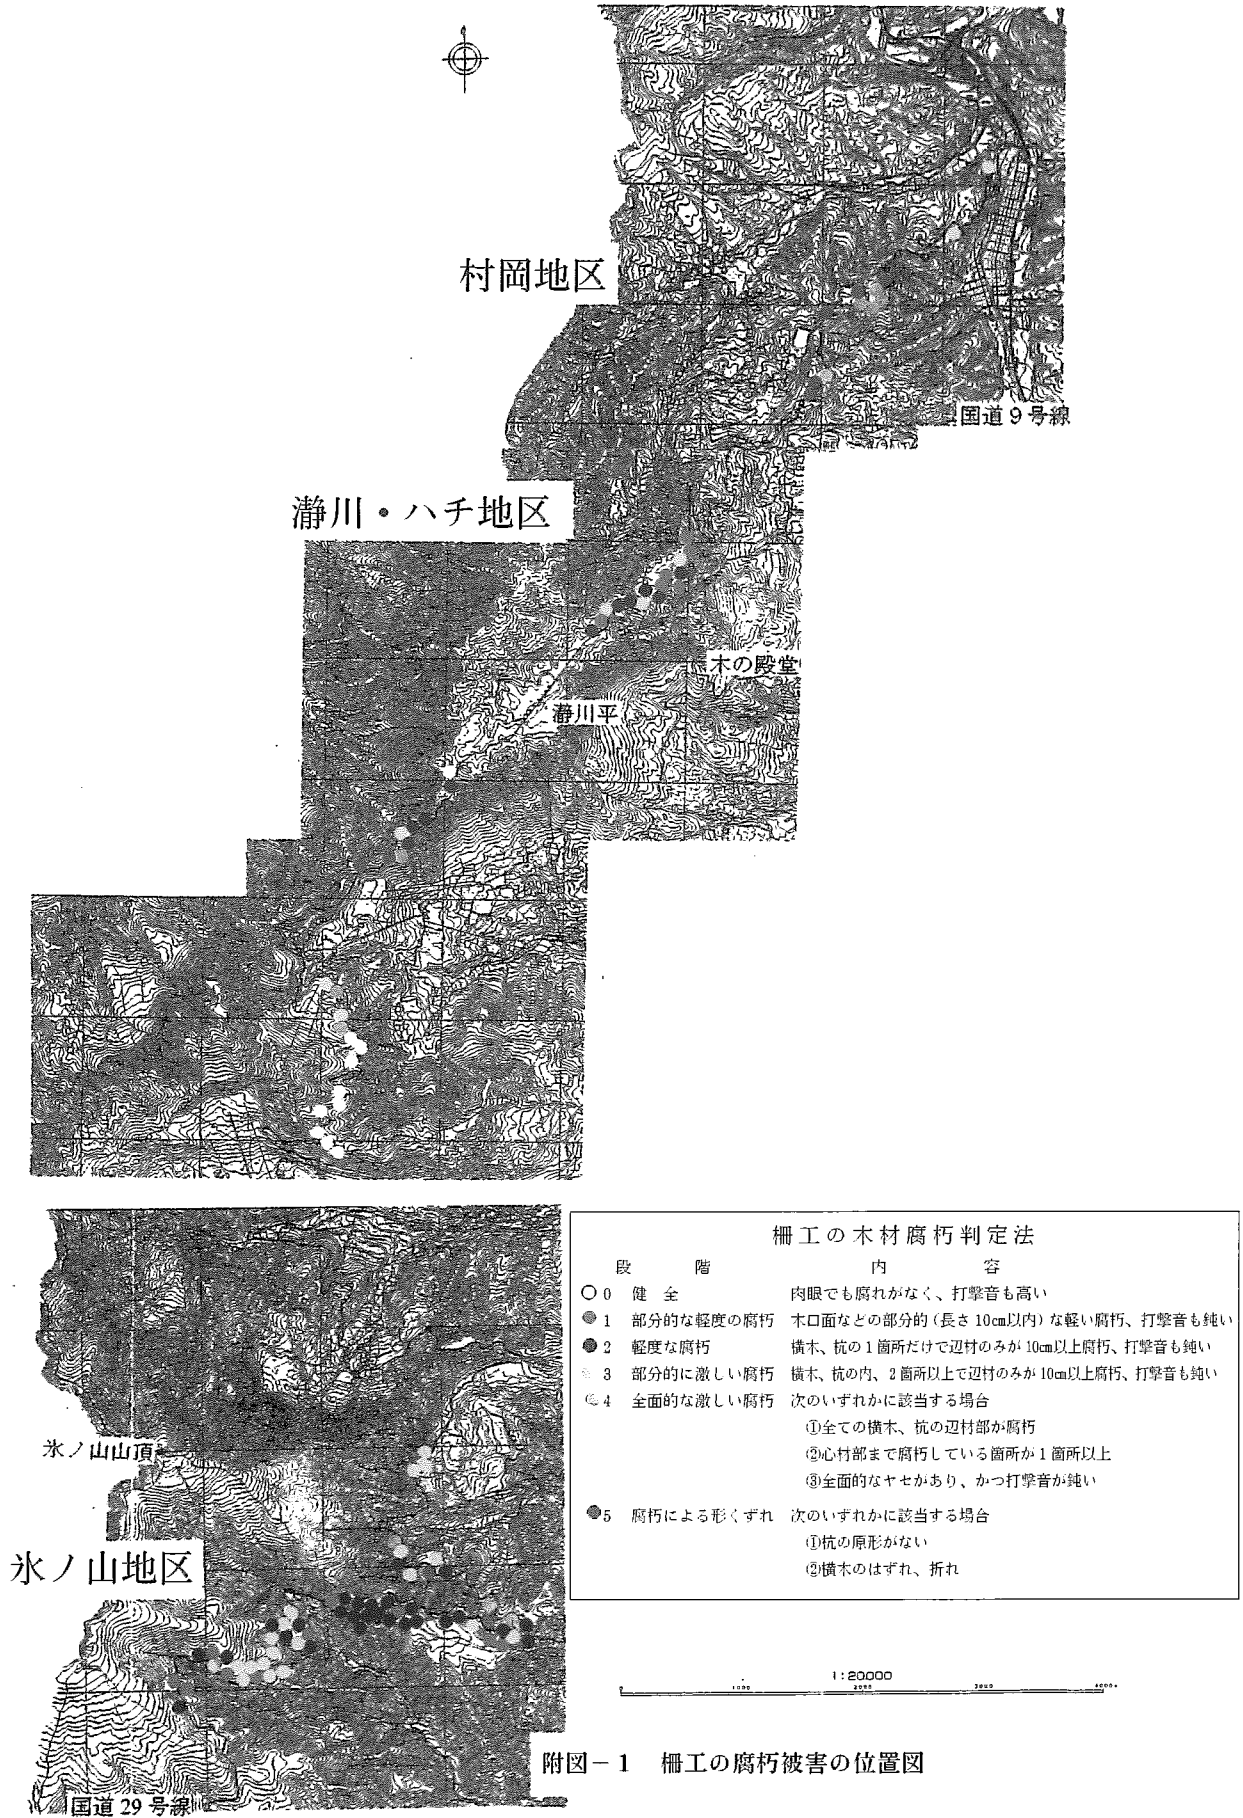
附図-1 柵工の腐朽被害の位置図

2に多く分布している。(柵工112箇所の施工年度、地区名、最大積雪深さ、防腐処理、雪害の有無、腐朽被害の目視判定結果などの結果一覧は附表-1に、また腐朽被害の結果を林道の地図上に表わした柵工の腐朽位置図は附図-1に示す)
