間伐材柵工の耐久性（II）

広域基幹林道「瀬川・氷ノ山線」における間伐材柵工の倒壊被害

Durability of wood fences in forest road made of thinning log (II)

—The fallen Damage of wood fences exposed to outdoor condition in Torokawa-Hyonosen road

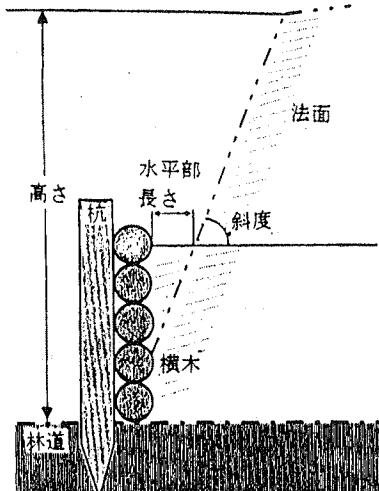
図-1 柵工の横断面

調査地の被害部分（被害区）については、倒壊要因を、また被害部分に隣接する被害を受けていない部分を対照区として、法面の状況を調査した。図-1に示すとおり、法面の高さ、斜度、柵工から法面までの水平部の長さについて測定した。高さは目測で、傾斜は傾斜角測定器（DIAL SLANT RULES シンク測定株式会社製）で、

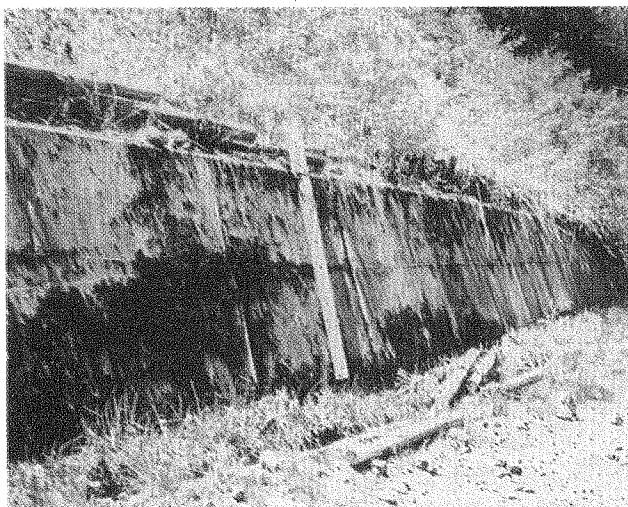
落石により倒壊した柵工4箇所のうち、1箇所は石礫だけの所であり、これを除いた3箇所の法面の平均高さは7.6mと、調査地全体の平均値より低い。一方、3箇所の平均傾斜度は56°と、調査地の調査地全体の平均値よりも大きく、傾斜が急であった。このようなことから、急傾斜地では冬期間における地中水分の凍結の繰り返しにより、法面の土砂の緊結力が緩和され、その結果、土砂の滑落により落石が生じたと推定される。（写真-1）

写真-1 落石により倒壊した柵工

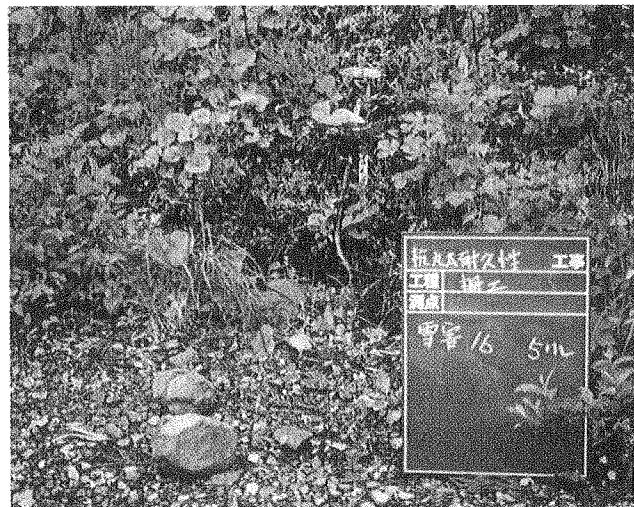
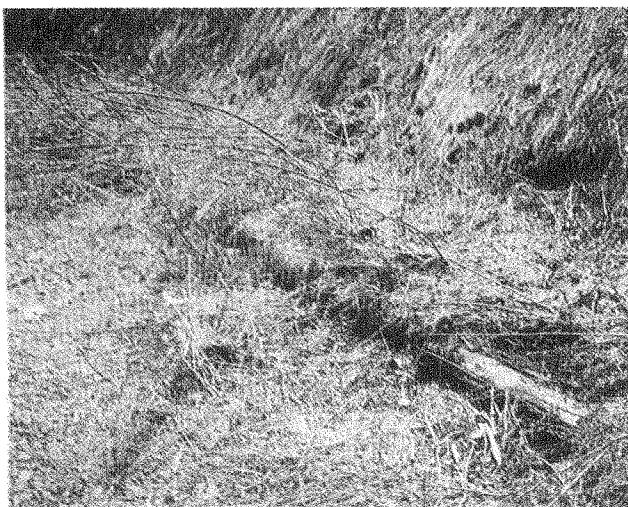
雪の滑落による倒壊箇所の殆どの法面は、岩あるいはガラ場でネットで被覆されており、草本のみが僅かに生育するか、あるいは滑りやすい牧草のみが繁茂している場所であった。(写真-2)

写真-2 雪の滑落により倒壊した柵工

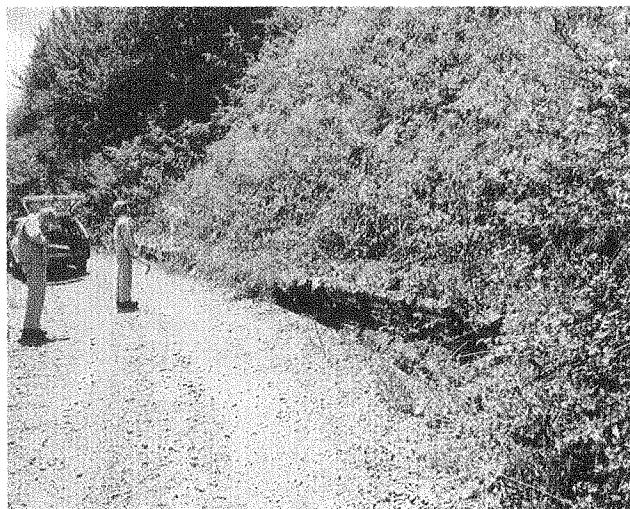
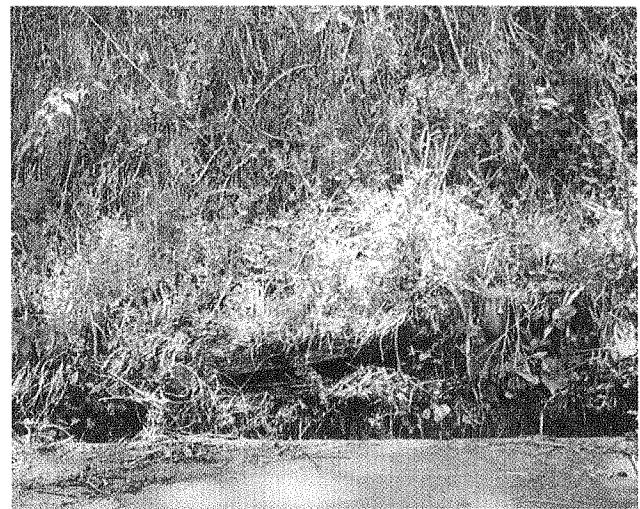
杭の頭部が構工の山側水平部より高すぎることによって、杭の頭に雪が堆積し、かなりの荷重が杭にかかり、その結果、構工が倒壊するものと推定される。(写真-3)

4. 杭の頭部が柵工の山側水平部より高すぎることは、雪の塊が落下した時、杭の頭に引っかかり、かなりの荷重が杭にかかりやすい。

写真－3 杭の頭部が出すすぎて倒壊した柵工

このように雪害による倒壊箇所では杭折れ、雪溜まりが見られるので、出きるだけ太い杭を使用するとともに、雪の堆積による荷重の増大を避けるため構工の山側のレベルを杭の頭と同じあるいはやや高めにするなどの工夫が必要であると考えられる。

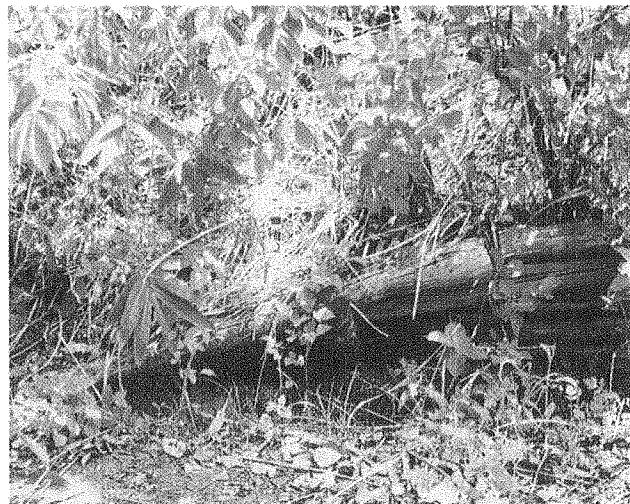
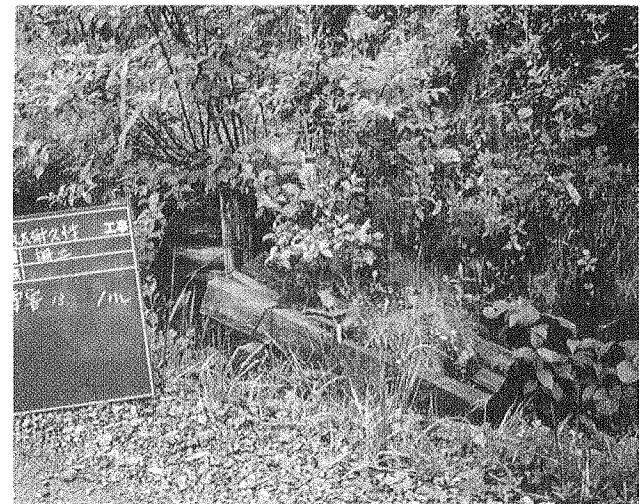
また、構工の端部において山側がポケット状の空間になっていたため、雪が堆積しやすくなり、雪の荷重が大きくなってしまい、杭が簡単に抜けたり、折れたりする結果、端部が崩壊すると推定される。(写真-4)

3. 柵工の端部では柵工の山側がポケット状の空間になっている場合が多く、雪の荷重が大きくなつて杭が簡単に抜けたり、折れたりしやすい。

写真－4 倒壊した柵工の端部

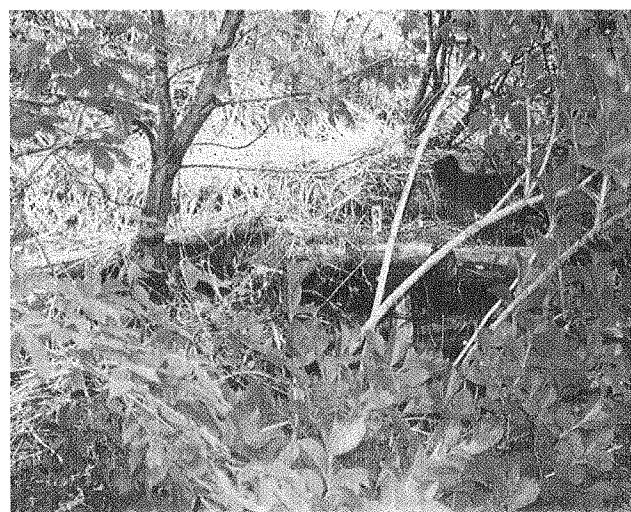
法面の中腹にある構工における杭の引き抜き抵抗力は、谷側にコンクリート製の側溝のある杭に比べ、雪荷重に対する抵抗力が弱く、杭が簡単に抜けたためと推定される。(写真-5)

法面上段の倒壊した柵工と倒壊しなかった下段の柵工

写真－5 雪の圧力によって杭が抜けたため倒壊した柵工
