台風被害木の材質 —スギ白色斑の目視・顕微鏡観察—

Wood property of trees damaged by typhoon

—Macro- and microscopic observations of ‘Hakushoku-han’ (compressed and dehydrated xylem) of Sugi (*Cryptomeria japonica*) —

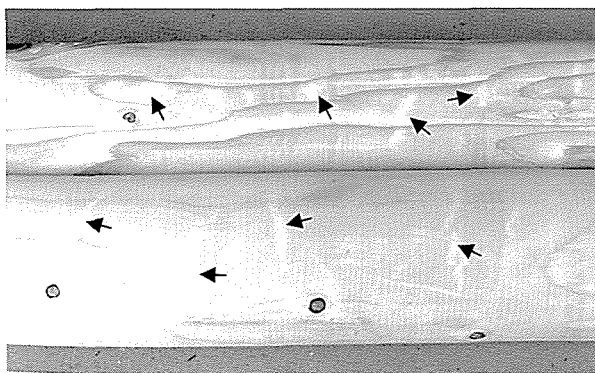
平成16年の8月下旬から10月中旬にかけて、本県に相次いで襲来した大型の台風（16、18、21、23号）の影響により、立木の倒伏、幹曲がり、折損などの甚大な森林被害が発生した（1、2）。これらの被害により、伐採、玉伐りされた丸太の一部には「もめ」や「目回り」といった木材利用上著しく付加価値を低減させる欠点が発生した。一方、外観上「もめ」や「目回り」の認められない丸太においても、製材や丸棒加工を行った際、材面が部分的に白色状を呈している様子がしばしば観察された（写真1）。これは白色斑と呼ばれ（3）、立木時の風下側において幹が圧縮され、水分が木部細胞から押し出されて含水率の低下した部分が、水分を保持している周囲の材部と比較して白色状に見えるという特徴を有している。

写真1 丸棒加工直後の表面に認められた白色斑(矢印)
(上：スギ、下：ヒノキ、直径 10cm)

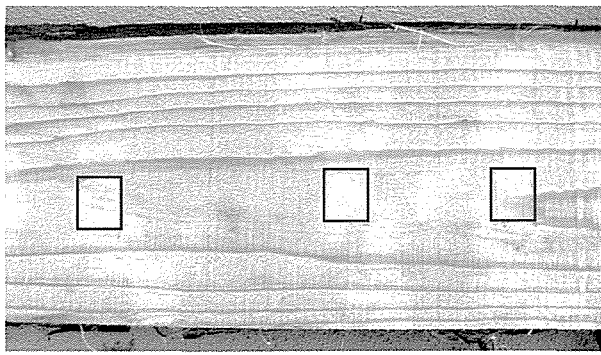
写真2 製材直後の背板 (□: 試料採取部位)

製材直後、辺材部において白色斑は容易に観察できた(写真2)。上述したように、白色斑は、水分が木部細胞から押し出されて含水率の低下した部分が、水分を保持している周囲の材部と比較して白色状に見えるという特徴を有している。辺材では一般に生材含水率が高いため、水分の消失した部位が明瞭に確認できる。これに対し、白線帯部および心材部ではその確認が困難であった。白線帯は生材含水率が低く、もともと白色状に見える(9)ため、製材直後においても白色斑を確認することは困難であると推察された。また、心材の場合、生材含水率が個体内や個体間で大きくばらついている(10)うえ、心材色も様々である(11)ことから、白色斑(水分消失痕)を識別することは容易でないものと推察された。なお、今回の供試材の場合、辺材部の製材面において白色斑は

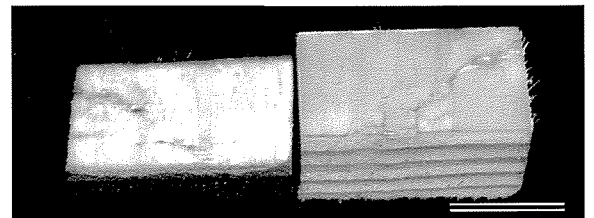
背板から採取した白色斑部および樹皮を含むブロックについて、樹皮表面の目視観察を行ったが、肉眼的にもめ(樹皮の圧壊)は確認できなかった。しかし、はく皮面では、辺材表面と樹皮内面に対をなす軽微なもめおよび変色、そしてその周囲に白色斑が確認できた(写真3)。伐採、玉伐り後の丸太の場合、明らかなもめでない限り、樹皮表面を概観するのみでもめの有無を確認することは容易でない。これに対し、はく皮面の目視観察は、1)その表面が平滑であり、比較的変色部位や損傷部位を確認することが容易であること、2)樹幹内半径方向の中で風力による曲げ作用を最も大きく受けている木部であることから、丸太段階で台風被害木か否かを検定するひとつの指標として非常に有効であると考えられた。

写真3 樹皮内面と辺材表面に対をなすもめ (左: 樹皮内面、右: 辺材表面)

もめ部位には茶褐色状の変色が、そしてその周囲には白色斑が認められる。

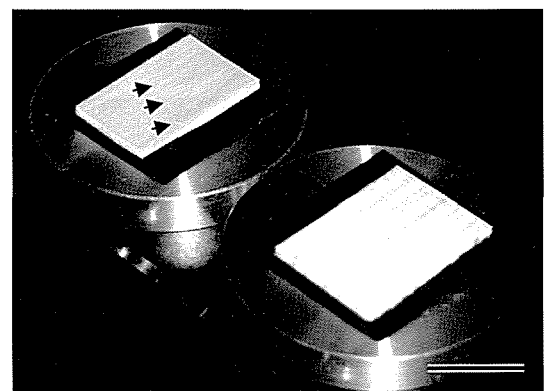
写真4 表面仕上げ・乾燥後の試料

左上: 板目面。かすかにもめが視認できた(矢印)。右下: まさ目面。肉眼でもめは確認できなかった。スケールバー: 10mm.

て、同様に目視観察を行った。その結果、辺材表面で肉眼的に視認可能であったもめが、辺材表面から1、2年輪内層の板目面試料では、その表面を凝視することによりきわめて軽微なもめがようやく確認できる程度であった。一方、まさ目面試料では辺材表面からの年輪数にかかわらず、肉眼でもめを確認することができなかった(写真4)。

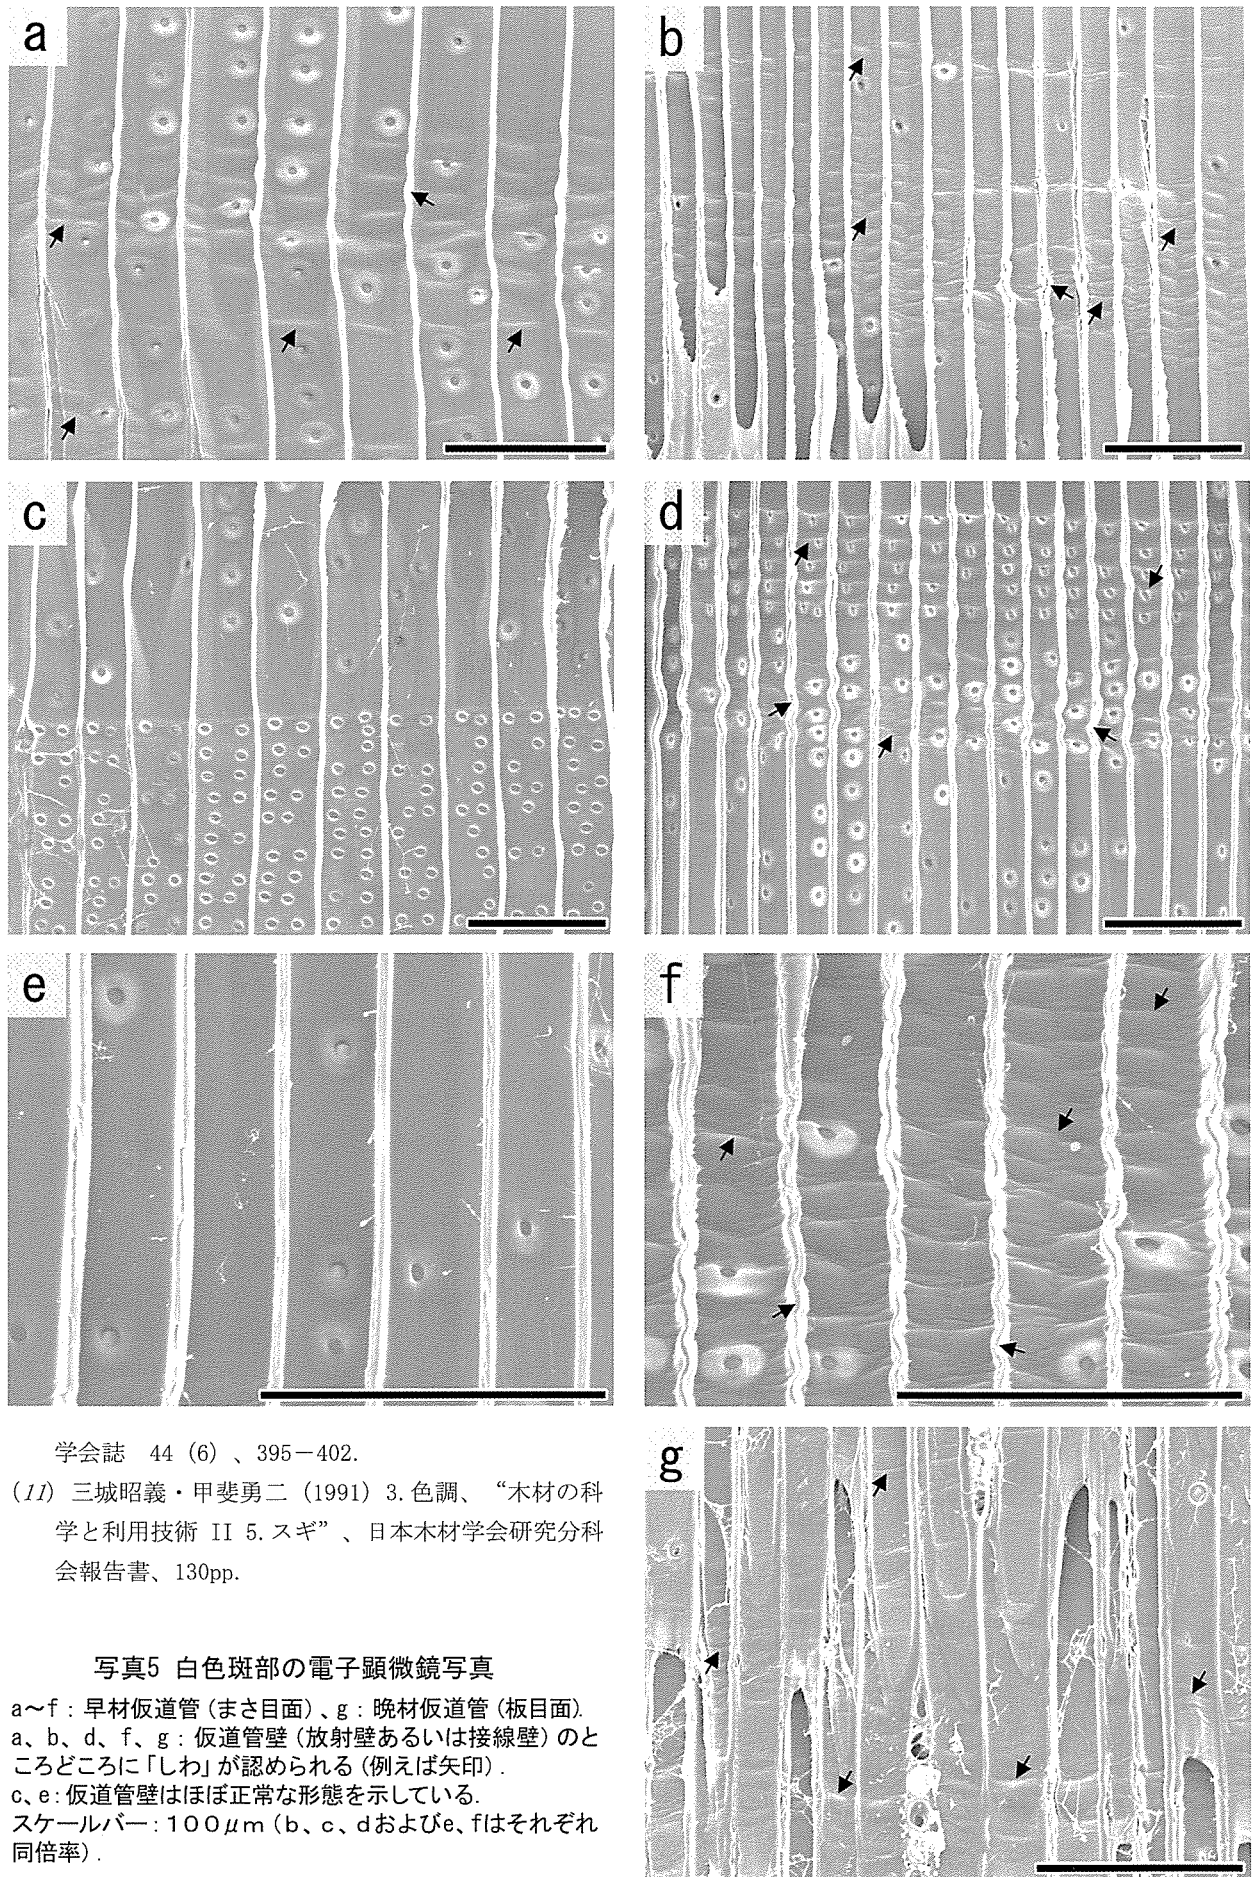
写真5 白色斑部の電子顕微鏡写真

白色斑部の走査電子顕微鏡写真を示す(写真5)。仮道管壁が正常な形態を示す領域(写真5c、e)が認められた一方、部分的に「しわ」(8)のある仮道管壁も観察された(写真5a、b、d、f、g)。これらの「しわ」は、偏光顕微鏡観察時に認められた縞状のすじに対応しているものと考えられた。写真5のような「しわ」は、採取したブロックに含まれるすべての年輪(樹皮側から1~6年輪目)の早材、晩材双方で観察された。この時、仮道管と放射組織が隣接する分野壁孔領域で「しわ」が顕著であるといったような傾向はなく、その発生部位に規則性は認められなかった。なお、「しわ」は凍結乾燥材、自然乾燥材の双方で同様に観察された。

これらの結果から、1)材に白色斑が認められる場合、外観上もめが確認できないとしても、そこには微視的な損傷が発生していること、2)その微視的な損傷は、乾燥後も材内に残存していること、が示唆された。なお、松村ら(8)はスギ被害木(顕著なもめが認められた残存立木)について走査電子顕微鏡観察を行い、1)風下側では肉眼的にもめが認められない部位でも「しわ」が広範囲に存在すること、2)風上側では明らかな「しわ」を見出せなかったこと、を報告している。

a~f : 早材仮道管 (まさ目面)、g : 晩材仮道管 (板目面).
 a、b、d、f、g : 仮道管壁 (放射壁あるいは接線壁) のところどころに「しわ」が認められる (例えば矢印).
 c、e : 仮道管壁はほぼ正常な形態を示している.
 スケールバー: 100 μ m (b、c、dおよびe、fはそれぞれ同倍率).
