シカ生息下における森林造成技術の検討

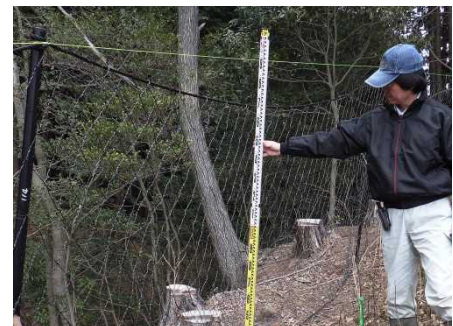
①設置後1年から5年経過したシカ防護柵(ネット柵66箇所、金網柵15箇所)を点検したところ、最も多く確認された破損(不具合含む)は、ネットのたるみによる有効高の低下で、破損全体の79%を占めていました(表1)。

写真2 シカ防護柵ネットのたるみ

ネット柵のたるみ(写真2)の低減や、作業の効率化を図るための新たな仕様の開発が必要です。

新たな仕様や、適切な点検補修方法をマニュアル化するなどして、シカ生息下においても成功しうる森林造成技術を普及させます。
