間伐材柵工の耐久性（II）

広域基幹林道「瀬川・氷ノ山線」における間伐材柵工の倒壊被害

Durability of wood fences in forest road made of thinning log (II)

—The fallen Damage of wood fences exposed to outdoor condition in Torokawa-Hyonosen road

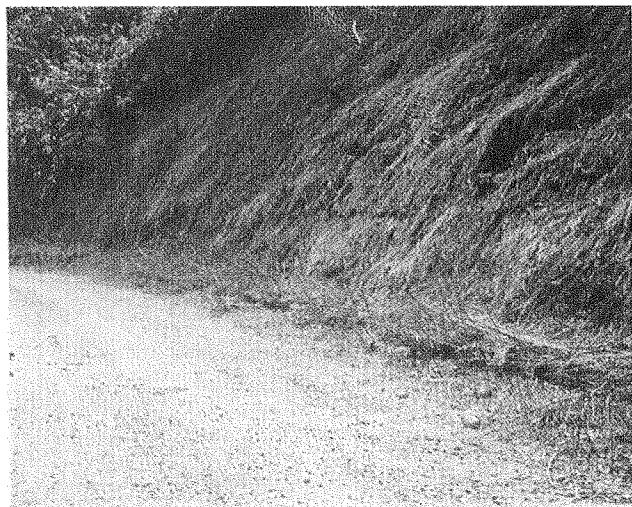
柵工の横木と法面までの水平部の長さは巻尺で測定した。さらに被害地周辺の土性については、林野土壤調査方法書によって、また植生については出現種を記録した。倒壊要因については、杭の折損・腐朽の有無、被害の発生場所及び被害状況について、表-1により原因を推定した。例えば、傾斜が急なガラ場で倒壊した柵工の付近に岩が散乱している場合には落石による被害（写真-1）とし、法面に樹木がなく牧草のみが繁茂し急な傾斜地の場合には雪の滑落（写真-2）とし、法面が急で杭の頭部が柵工の山側水平部より高かった場合には、杭の頭部が高すぎることを原因とした（写真-3）。

写真－3 杭の頭部が出すすぎて倒壊した柵工
