但馬牛種雄牛の防疫体制の強化に向けた新たな施設整備の概要

当センターでは、但馬牛を口蹄疫等の重大家畜伝染病から守るために、北部農業技術センターを中心とした種雄牛の分散配置を軸として、新たな施設整備による強固な防疫体制を整備した。ここでは、「但馬牛遺伝資源保管対策事業」で整備した畜産技術センターにおける施設の概要を紹介する。

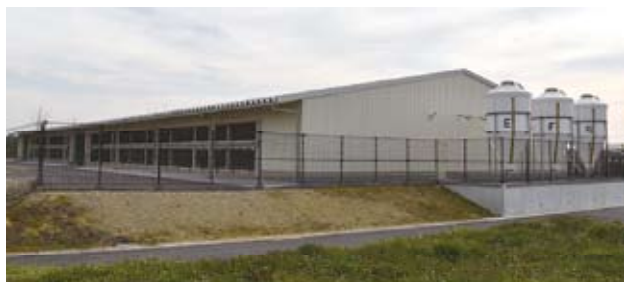
写真1 検定牛舎

1 検定牛舎（写真1）

整備前は、種雄牛の後代検定の目的で肥育する検定牛の大半を畜産技術センター、北部農業技術センター及び農業大学校で飼育していたが、検定牛は一般農家からも導入するため、病原体を持ち込む危険がある。そこで、畜産技術センターに検定牛舎を新設し、検定牛を集約することで、病原体の侵入リスクを軽減するとともに、これまで曖昧になってきた畜産技術センターと農業大学校の衛生管理区域の境界を明確化して、防疫体制を強固なものにしている。

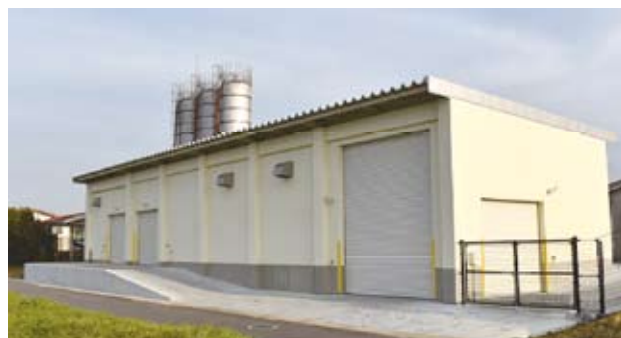
写真2 飼料・資材搬入施設

2 飼料・資材搬入施設（写真2）

整備前は、乾草等の飼料やおが屑等の資材は配送車が直接、衛生管理区域内の保管場所に搬入していたが、輸入飼料は特に流通の過程で病原体が付着する可能性があり、直接搬入は病原体が侵入するリスクを伴う。そこで、衛生管理区域との境界に飼料・資材搬入施設を新設し、飼料・資材は一旦、ここに降ろし、一晩オゾンによる消毒を行った後、搬入することとしている。

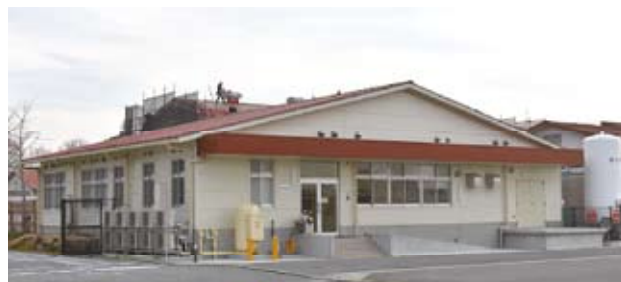
写真3 更衣・消毒施設

3 更衣・消毒施設（写真3）

整備前、職員の更衣は衛生管理区域内にある管理棟で行っていたが、防疫体制を強化するために、更衣・消毒施設を新設した。これにより、職員が脱衣、エアシャワーとミストによる全身消毒を行った後、衛生管理区域内に移動し、専用作業服を着用して作業を行う一連の動作をルーティーン化している。また、口蹄疫等の国内発生時には、シャワーで体に付着している可能性があるウイルスや細菌を洗い流した上で、専用作業服を着用して作業を行うこととし、人による病原体持ち込みの防止を図っている。
